NOTAT

Oppdragsnavn Fauske -Torggt. 23 - revisjon områdestabilitet

Prosjekt nr. 1350050449

Fauske Torggt. 23 – revisjon kvikkleirevurdering iht. NVE 1/2019

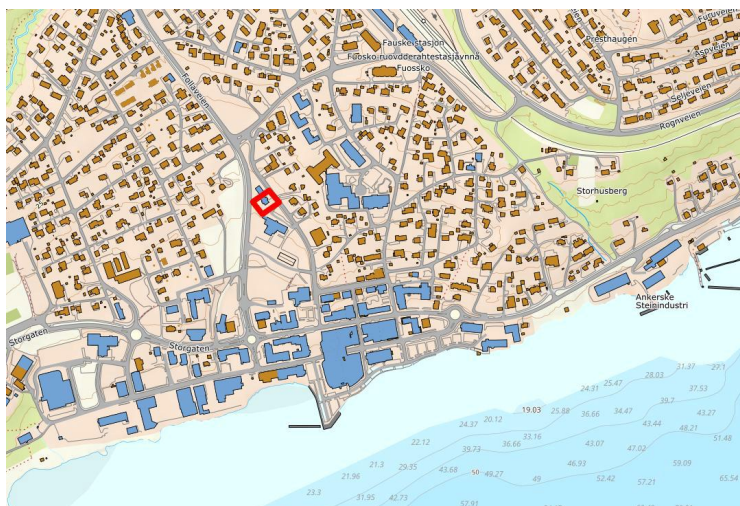
Figur 1: Plassering av Torggata 23 i Fauske sentrum.

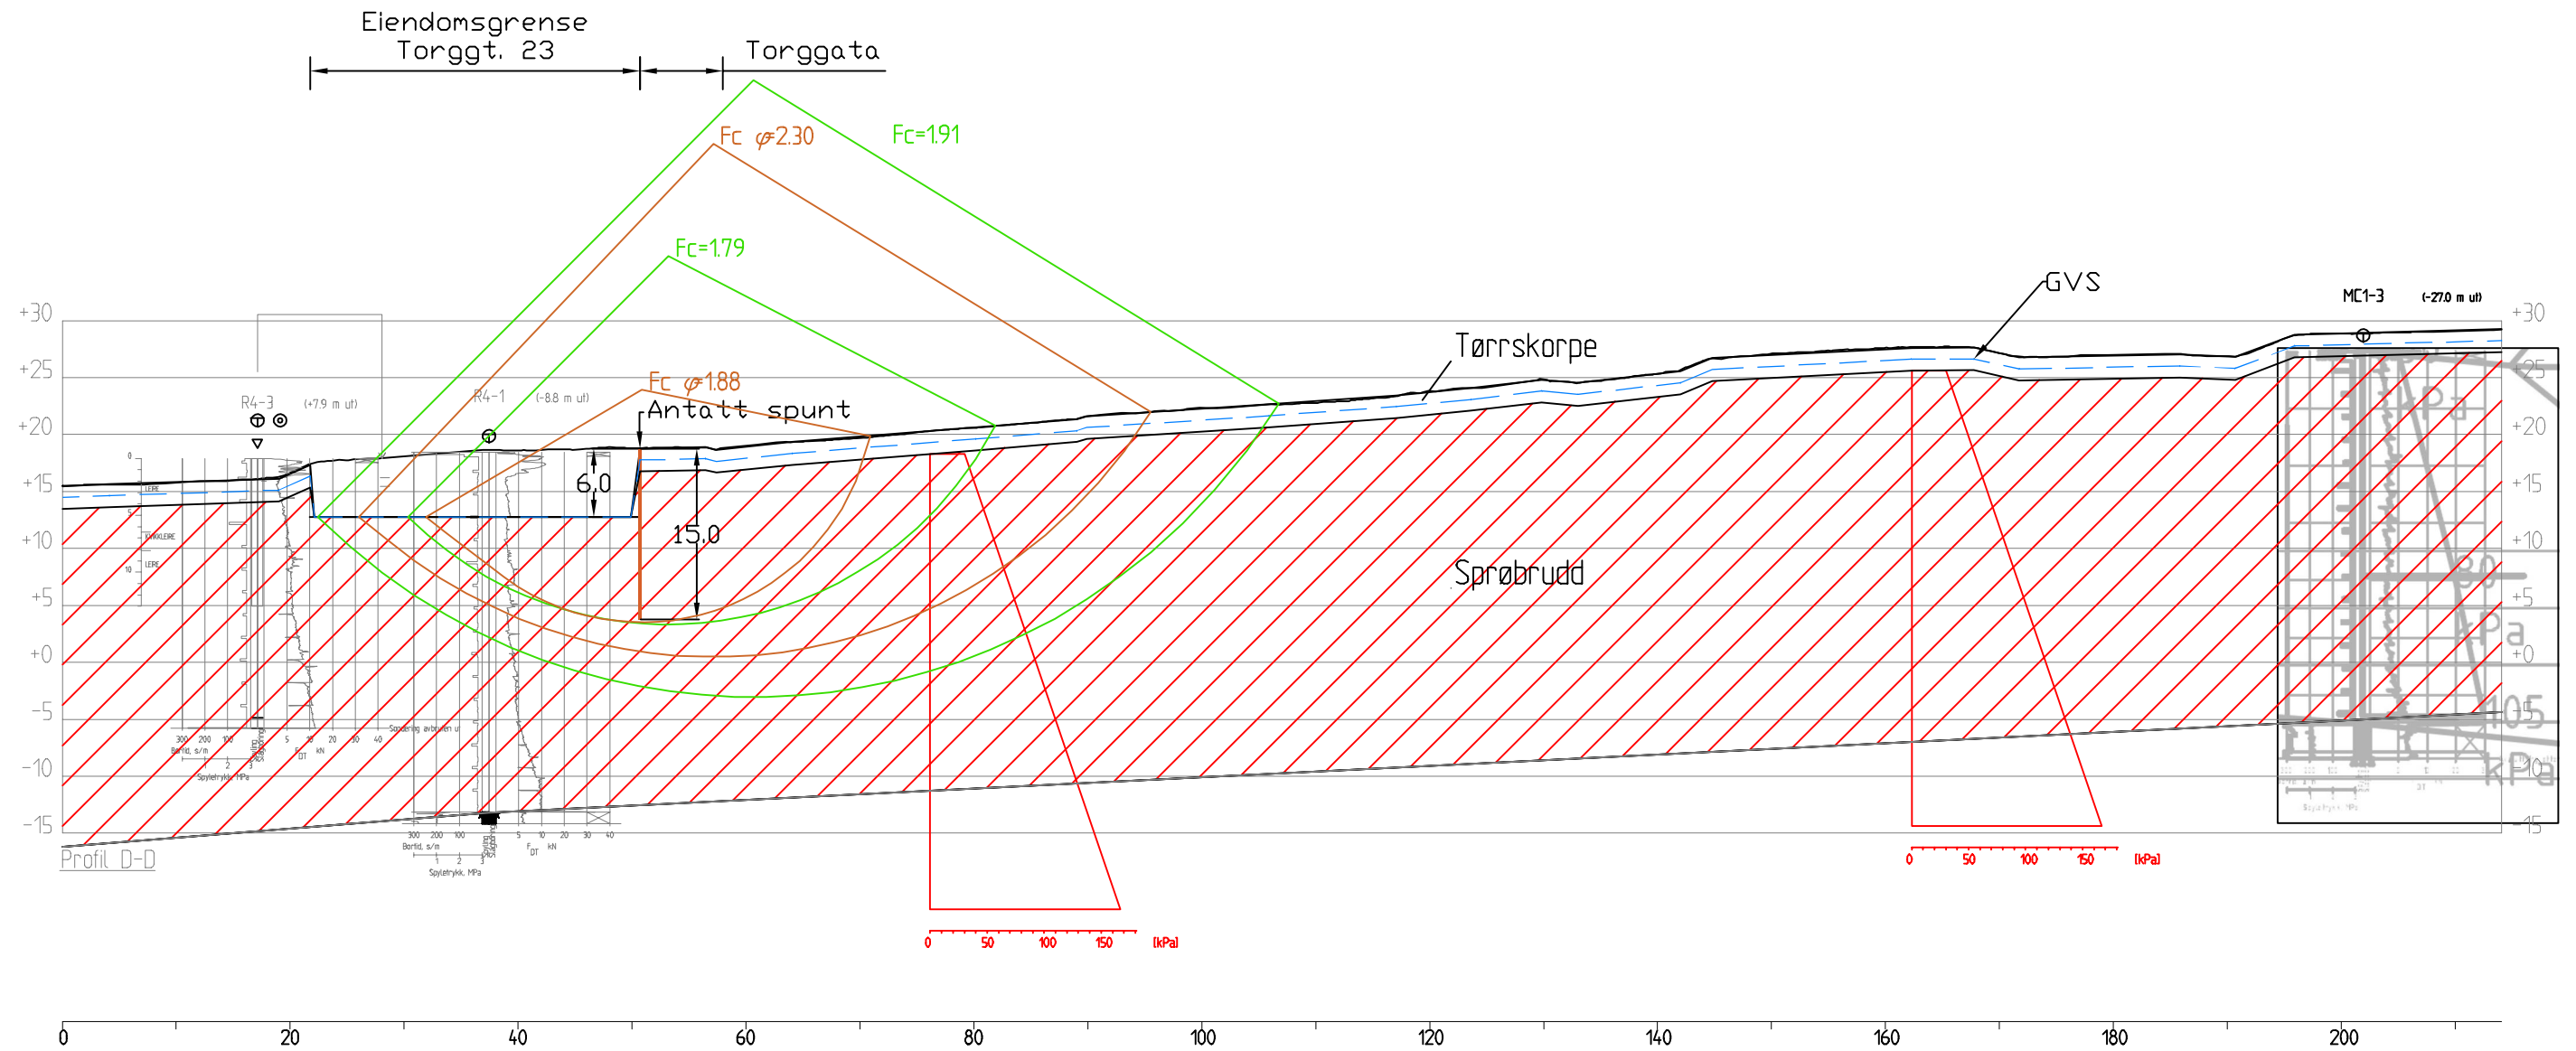
OPPDRAG NR.	MÅLESTOKK	BLAD NR.	AV
1350050449	1:600	01	01
TEGNING NR.			REV.
1003			00

Kritiske bruddflater med tilhørende sikkerhetsfaktorer for total- og effektivspenningsanalyse er vist på tegning 1003. Beregningene viser at det oppnås tilfredsstillende sikkerhet for utgravingen ($F_c > 1,61$ / $F_{af} = 1,25$), gitt at lokalstabiliteten for byggegropa ivaretas i detaljprosjekteringen.

INNHOOLD	STABILITETSBEREGNING PROFIL D
	Utgraving av byggegrop
	Total- og effektivspenningsanalyse

For å vurdere gjennomførbarheten av utgraving for bygget i anleggsfasen er det utført stabilitetsberegninger i profil D for å vurdere om en utgraving på tiltaksområdet vil kunne tilfredsstillende krav gitt i [1]. Profilet er vist på tegning 1003 mens profilets plassering er vist på tegning 1001. Plasseringen er valgt med hensyn på å fange opp det bratteste terrenget på oppsiden av tomta.

For å ta høyde for at det potensielt vil være nødvendig med 2 kjelleretasjer for å oppnå kompensering av bygget, er det lagt til grunn en 6 meter dyp utgraving på tomta. Det er antatt avstivning med spunt for denne utgravningen, og det er kun bruddflater som går under hele spuntene som er vurdert. Lokalstabiliteten av utgravningen, inkludert mulighet for utgravning med frie graveskråninger må vurderes i forbindelse med detaljprosjektering av tiltaket.

Materialparametere benyttet i beregningene fremgår av tegning 1003, og er basert på treaksial-/ødometerforsøk, CPTU og rutineundersøkelser utført i punkt R4-3, samt anbefalinger gitt i [1].

- Utgraving på tiltaksområdet for kjeller/masseutskifting vurderes å være gjennomførbart iht. utførte stabilitetsberegninger i profil D, tegning 1003. Lokale stabilitetsforhold, herunder byggegrop, må vurderes i detaljprosjekteringen for tiltaket. Det forventes kompliserte anleggsforhold under utførelse, og lokale stabilitetsvurderinger som involverer kvikkleire/sprøbruddsmateriale må tilfredsstillende krav til sikkerhetsfaktor gitt i [1].

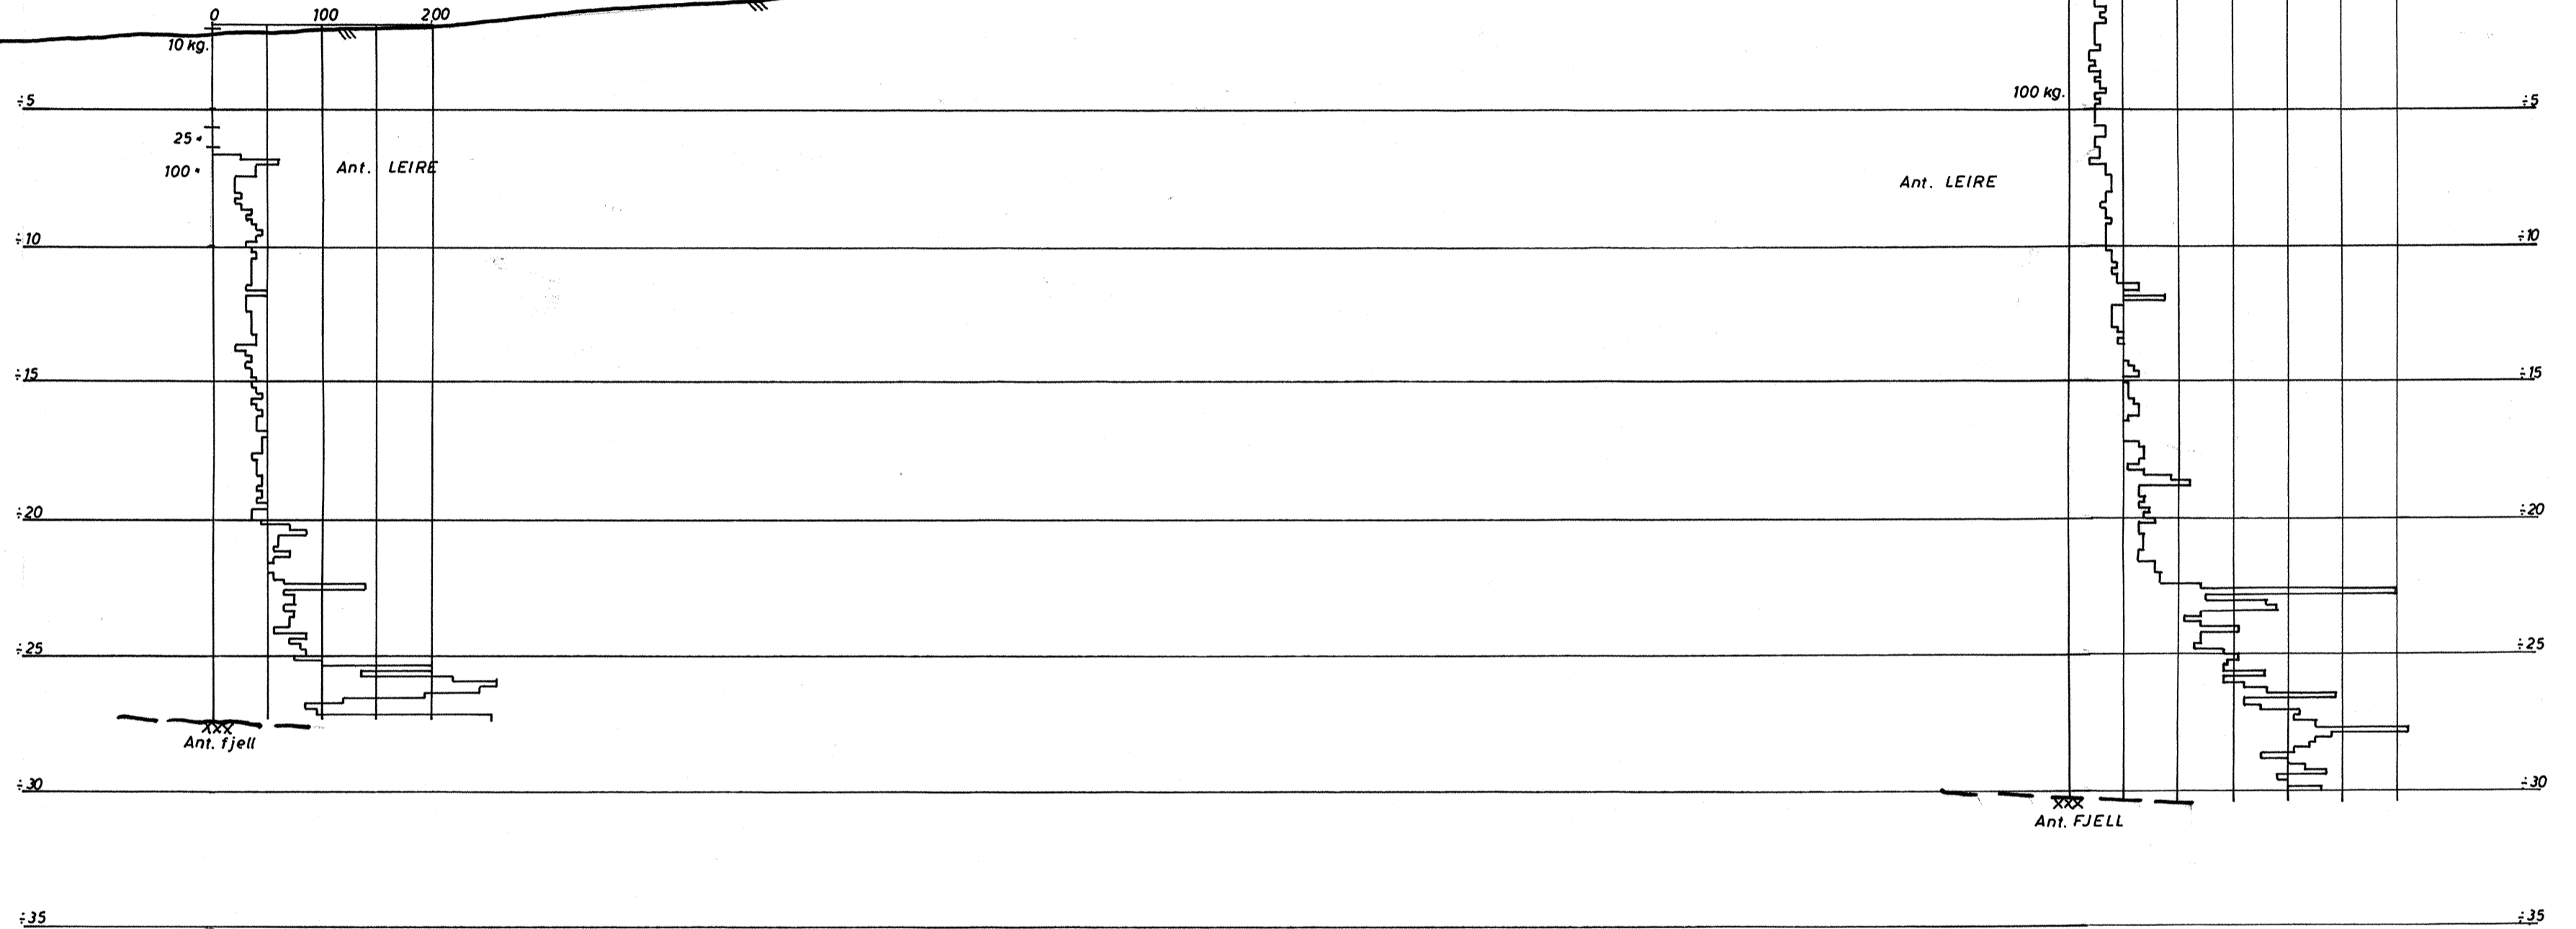
FAUSKE KOMMUNE. STABILITET LANGS FAUSKEVIKA	MÅLSTOKK: 1:200
PROFIL H DREIESONDERINGER	TEGNET AV: J.N. S.K.
	DATO: 8/9 - 1971
Sivilingeniør OTTAR KUMMENEJE MNIF MRIF TRONDHEIM	OPPDRAG: 0.1082 BILAG: 4
