Befaring Fauske Sentrum 15. februar 2022

Kommunalt råd for personer med funksjonsnedsettelse

Innledning:

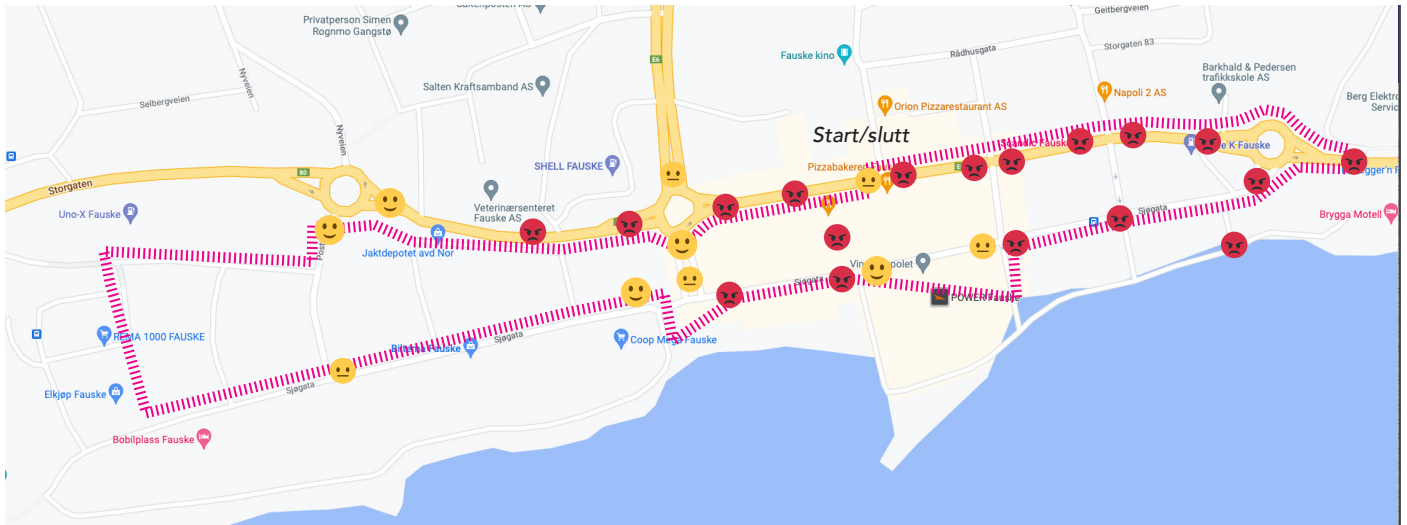
Google Maps

Kartet viser ruten vi gikk og kvalitet på overganger, gangfelt og viktige overganger for personer med funksjonsnedsettelse. **Viktig presisering er at emojisymbolene kun klassifiserer overgangene og ikke gårder/butikker på området.** Start/slutt var kun fremkommelig med stor tilfart kl 11, men ble en av rutens beste kl 12.30 da den ble brøytet. Sjøgaten generelt sett litt bedre fremkommelighet på overganger og knutepunkt som binder ruten sammen enn Storgaten. Dette er trolig fordi E6 blir brøytet oftere enn Sjøgaten og dermed legges det

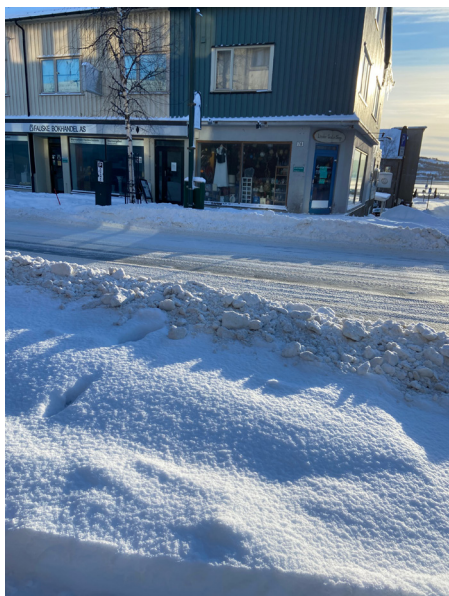
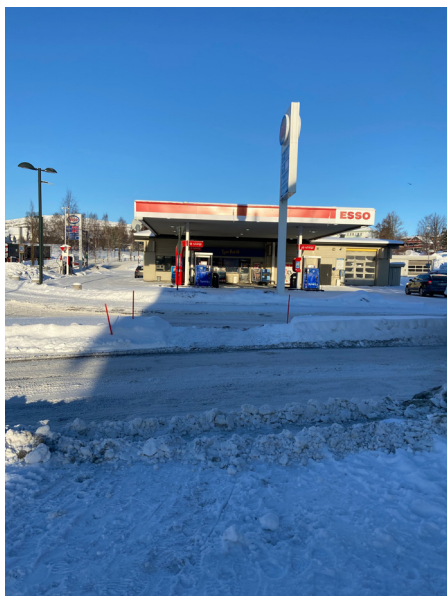
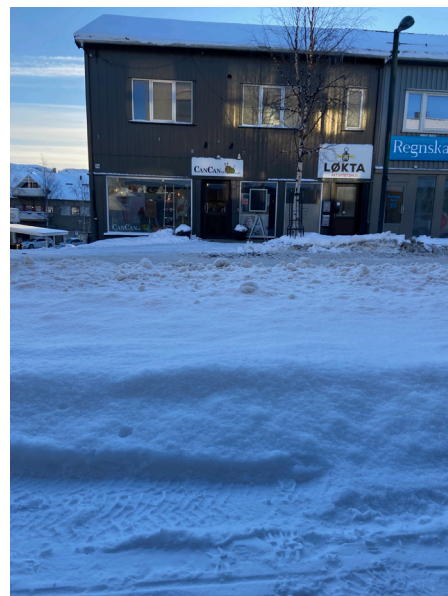
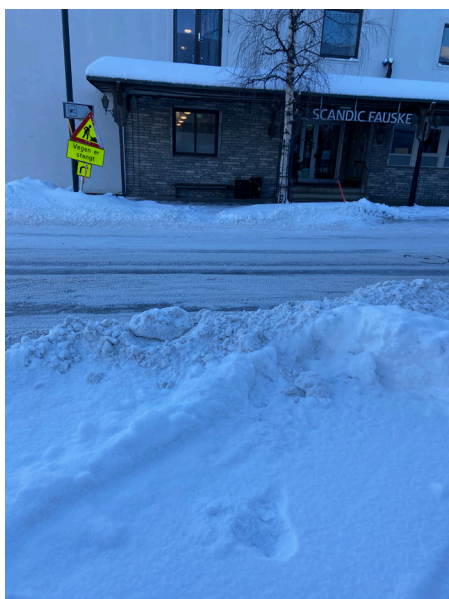
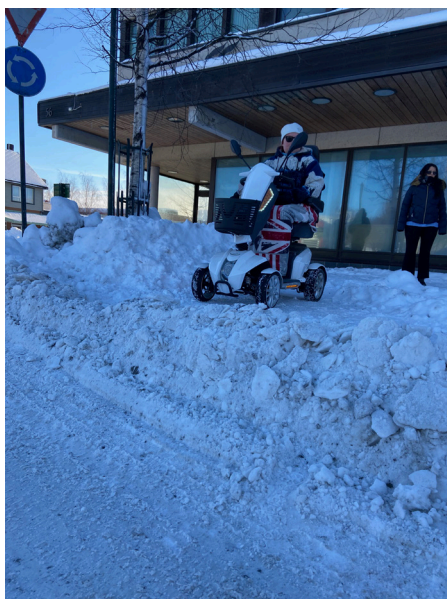
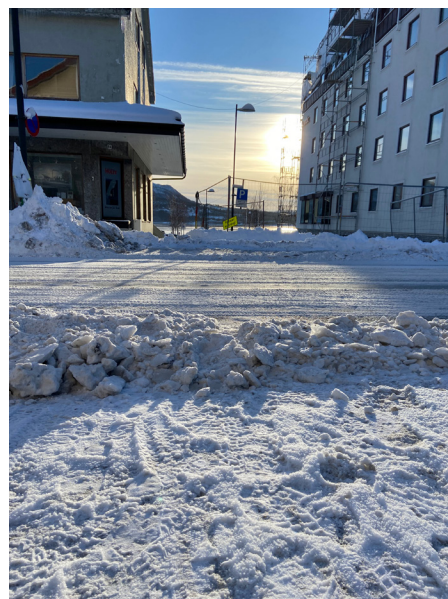
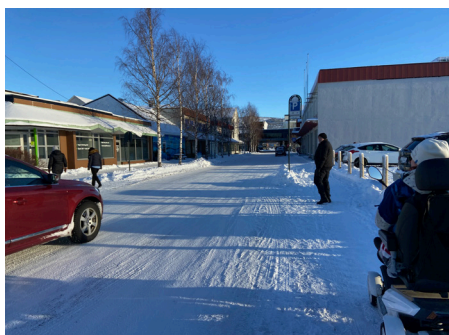
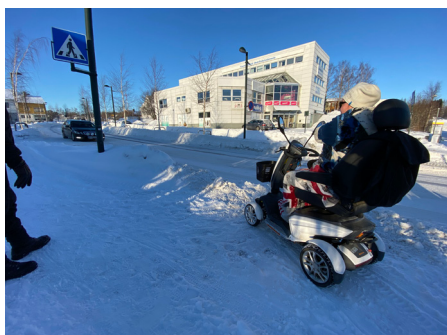
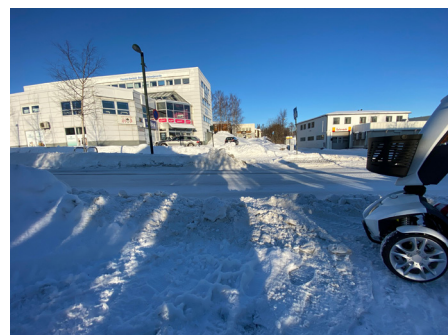
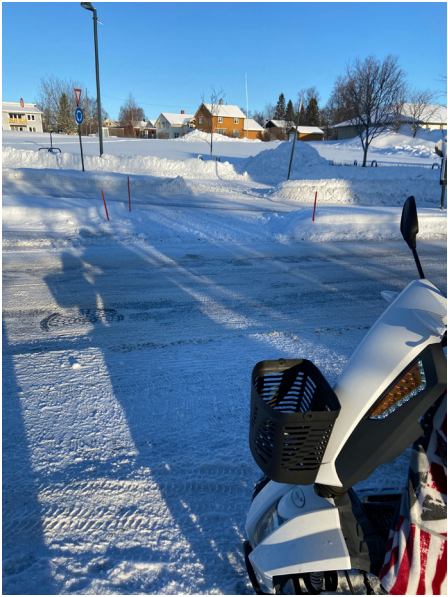
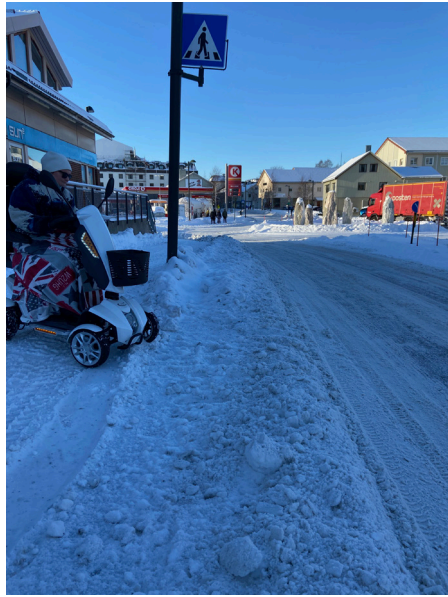
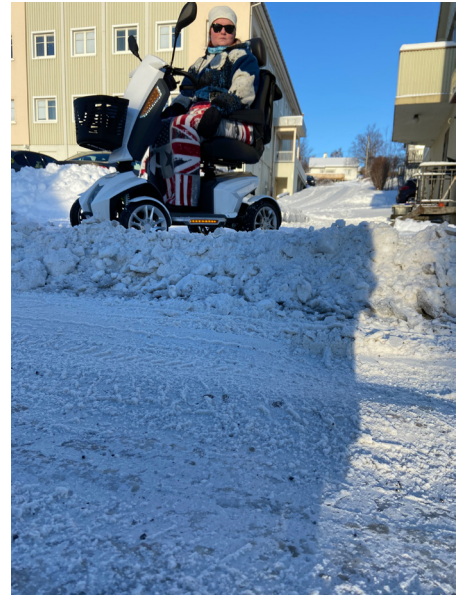
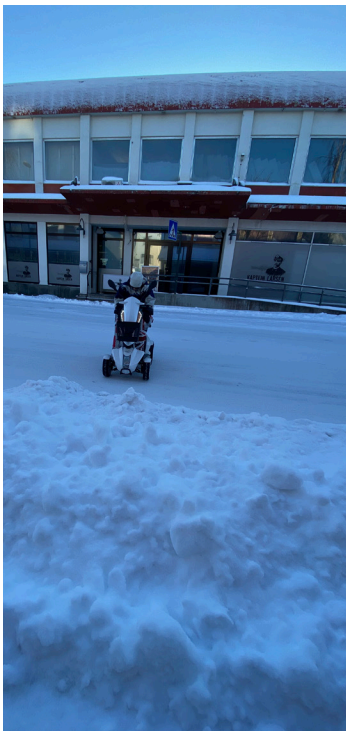
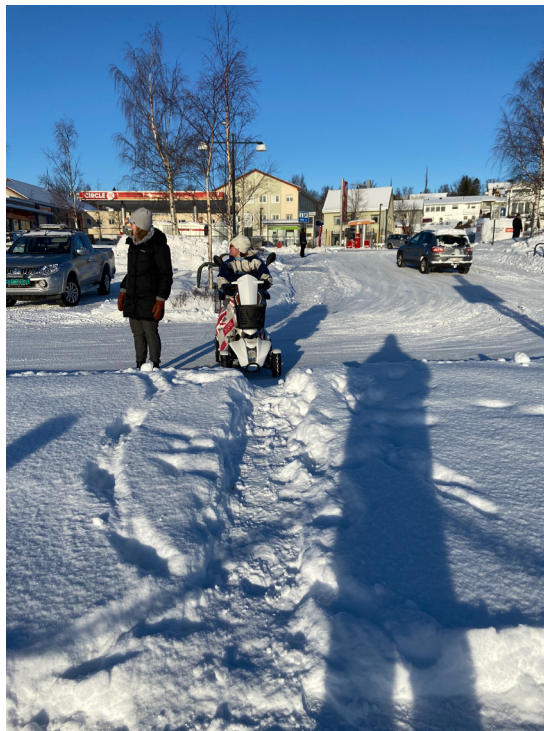
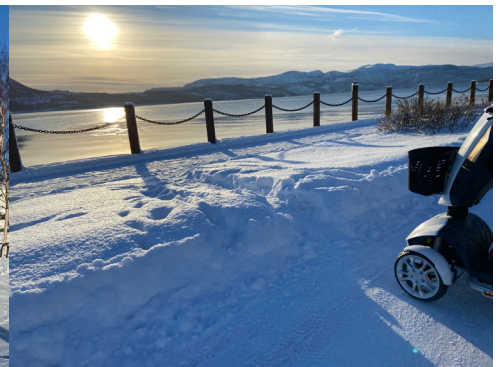
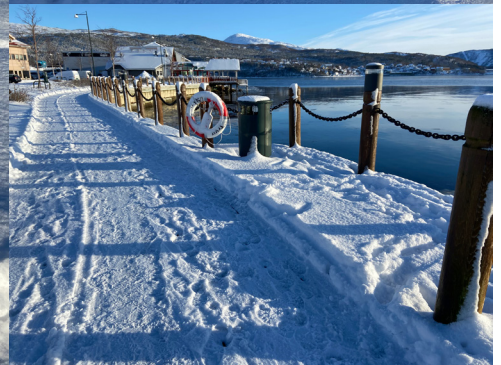
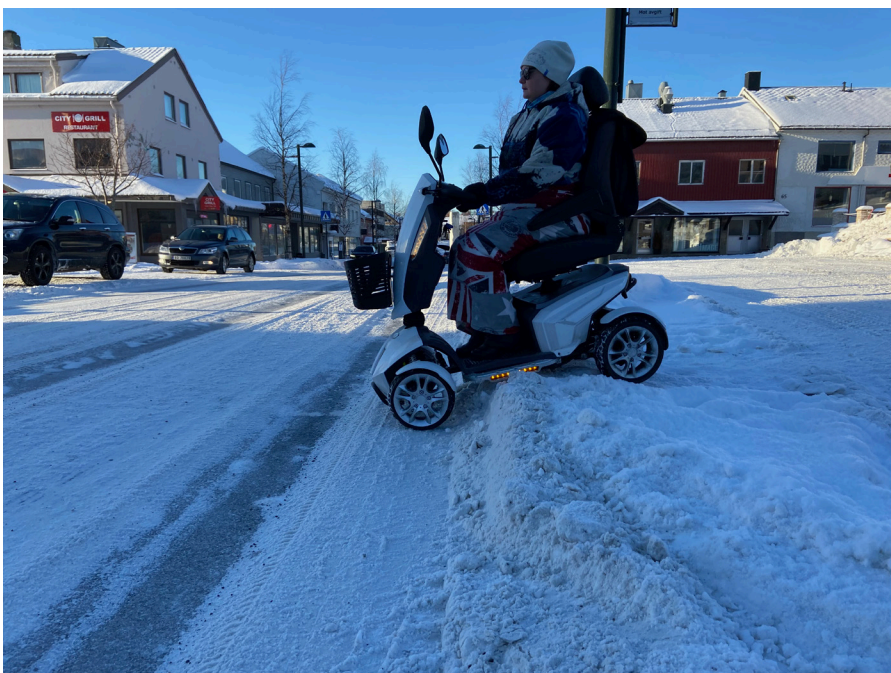
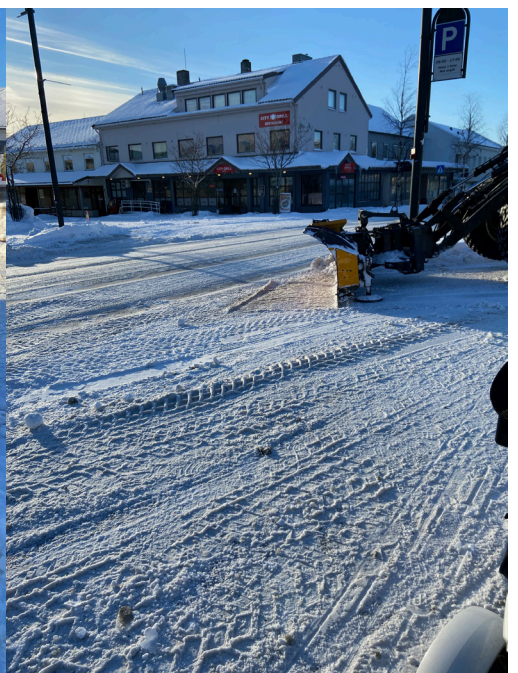
Overganger og gangfelt

Det er generelt her fremkommeligheten blir vanskelig for personer med funksjonsnedsettelse. Det som folk flest trækker veldig lett og selvfølgelig over kan mange ganger være vanskelige hindre for personer med funksjonsnedsettelse. Vi har derfor tatt bilde av noen overganger for å vise både gode og dårlige overganger i sentrum.

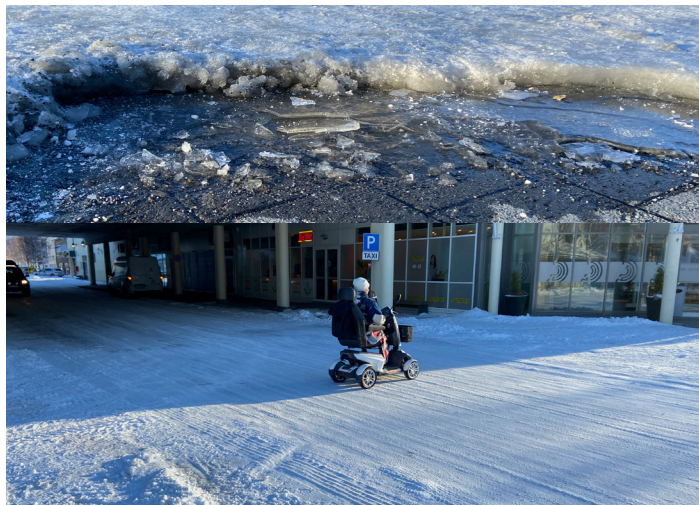
AMFI Kjøpesenter:

Generelt veldig godt tilrettelagt både ute og innefor senteret for personer med funksjonsnedsettelse. Det er også oppvarmet utenfor nedre inngang ved bunnpris. Dette er veldig bra, men skaper også en potensiell fare for at det kan bli flere med funksjonsnedsettelse. Der varmekablene "stopper" får man en høy iskant som raskt kan skape ubalanse, overtråkk eller fall.

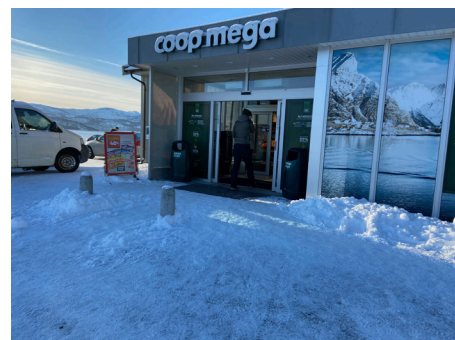
Coop Mega:

Veldig godt tilrettelagt både fra parkeringsplassen og gangveier og overganger rundt Mega. Fint ryddet for snø og ingen stygge overganger.

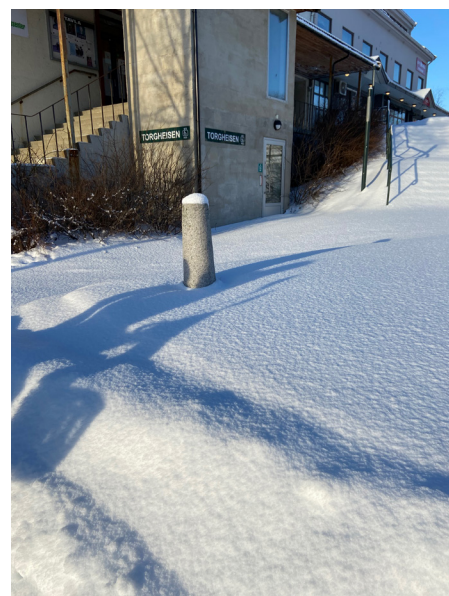
Torgheisen

Totalt nedsnødd og ubrukelig på vinteren.

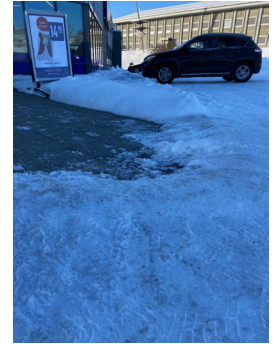
Rema 1000:

Generelt veldig godt tilrettelagt fra parkeringsplassen til inngang for personer med funksjonsnedsettelse. I likhet med AMFI er det også oppvarmet utenfor inngangen. Dette er veldig bra, men skaper også en potensiell fare for at det kan bli flere med funksjonsnedsettelse. Der varmekablene "stopper" får man en høy iskant som raskt kan skape ubalanse, overtråkk eller fall.

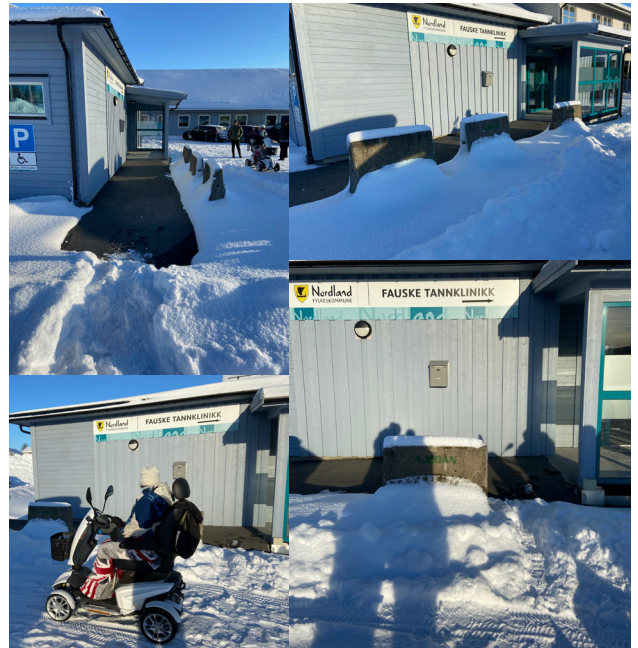
Nordland Fylkeskommune - Fauske Tannklinik

Generelt veldig dårlig tilrettelagt for å komme inn døra for personer med funksjonsnedsettelse. De "stiene" inn til døren fra parkeringen er ikke måkket eller brøytet klar, men tråkket ned av folk. Vanskelig å komme seg frem for rullestolbrukere.

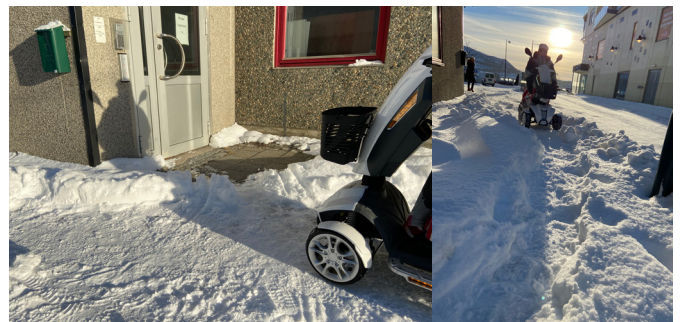
Brygga Legekontor

Generelt sett greit å komme seg fra parkeringsplass og inn ene døra på Brygga legekontor med funksjonsnedsettelse på befaringssdag. Dårlig snørydding på gangveier og rundt de to inngangen gjør det likevel vanskelig for fremkommeligheten.

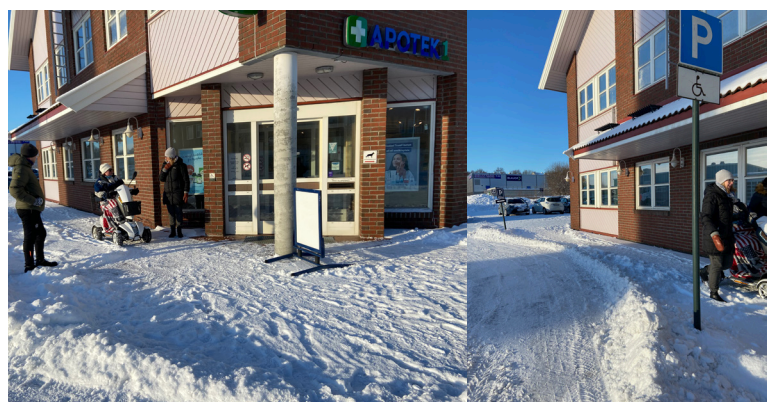
Apoteket i Sjøgata

Generelt sett greit brøytet på gangveine, men svært høy brøytekant på HC-parkeringen gjør apoteket i sjøgata vanskelig å besøke på en dag som dette.

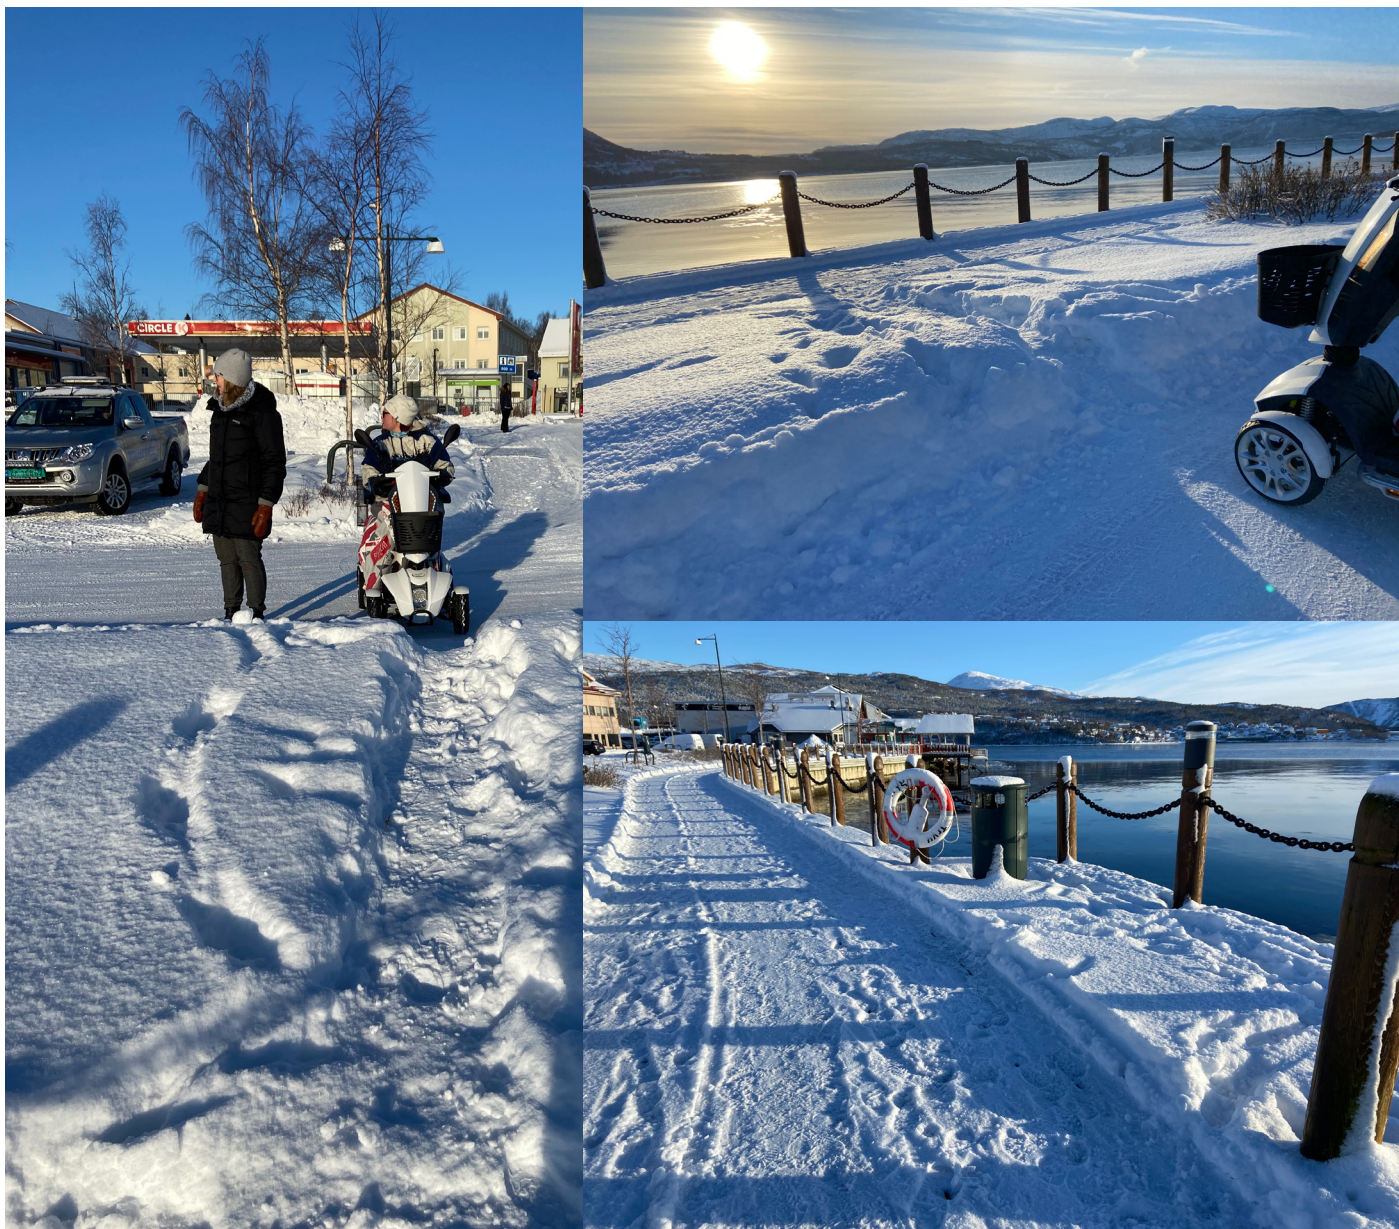
Det var en en nydelig dag med nydelig utsikt. Strandpromenaden er et kjempefint alternativ på en dag som dette. Strandpromedanen var veldig fint brøytet, men veldig vanskelig å komme seg inn og ut på for personer med funksjonsnedsettelse. Flere naturlige innganger er et sterkt behov.
